Grote beurt voor Shovel Electra

De 46-jarige Filip Bessems komt uit Sint Niklaas, België. De dagelijkse kost verdient hij bij Volvo Cars Gent als Modeline Teamleader. Hij won met de Bigtwin Facebook Actie een Goeie Beurt bij De Firma Motors voor zijn Harley-Davidson FLH uit 1978.

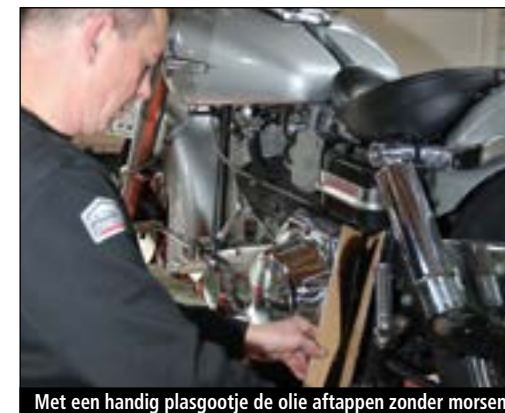
Met een handig plasgootje de olie aftappen zonder morsen.

Eerst laat Paul de olie eruit lopen via een handig plasgootje, zodat er niets gemorst wordt. De vuldop wordt naast de plug gelegd, “Dan vergeet je niet om de olie weer bij te vullen en de aftapplug te monteren,” zo legt Paul uit, want dat is iets wat

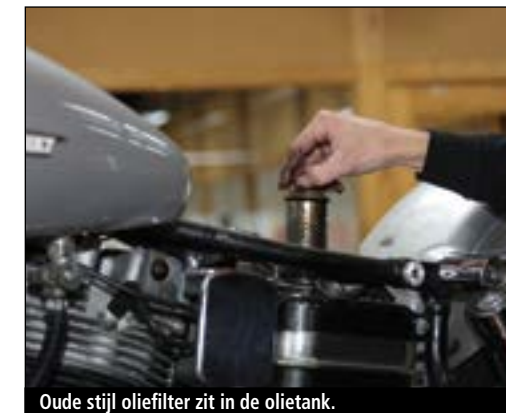
Oude stijl oliefilter zit in de olietank.

De grote dop bovenop de tank wordt losgedraaid en daaronder zit het originele oliefilter. Deze wordt vervangen door een nieuwe, waarbij de rubberen afdichtring niet vergeten mag worden, net als een nieuwe kurken pakking voor de vuldop. De tank wordt gevuld Met SAE 50 olie. De goede oliesoort is belangrijk, want luchtgekoelde motoren als een H-D zijn daar erg gevoelig voor. Het is het bloed van je motor! Henk beaamt het, “Zo was er laatst een Dyna die stuk was. Bleek dat het blok veel te heet was geworden. Na lang zoeken kwamen we erachter dat er versnellingsbakolie in de olietank was gedaan, die bij de Dyna onder de versnellingsbak zit. Verkeerde vuldop gebruikt dus. Domme vergissing, die veel geld heeft gekost!” Omdat de viscositeit (de dikte) van elke olie anders is, moet je goed kijken welke olie je gebruikt. Versnellingsbakolie is veel dikker en stroperiger en geeft dus veel weerstand dan motorolie. Het Dyna blok is daardoor veel te warm geworden en uiteindelijk stukgelopen.

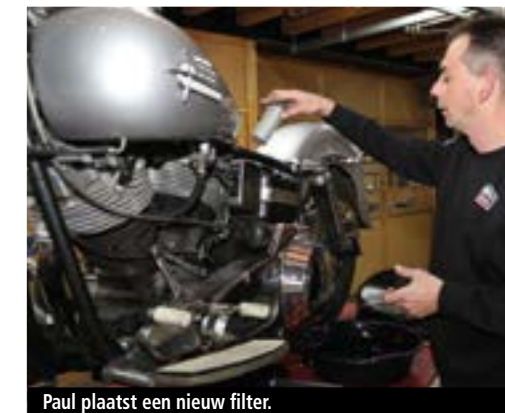
Paul plaatst een nieuw filter.

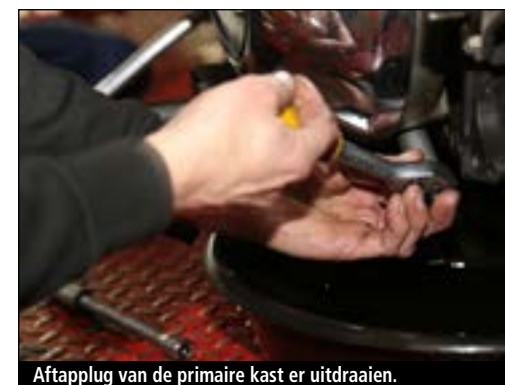
Aftapplug van de primaire kast er uitdraaien.

Terug naar Filip’s FLH. “Elke beurt is weer anders,” weet Paul, “niet alleen qua type H-D, ook elke motor is anders, bijna geen enkele motor is meer 100% origineel en sommige onderdelen zijn oud en sommige nieuw. Altijd opletten dus!” De aftapplug van de primaire kast gaat eruit en het eerste probleem komt kijken, de draad is zo goed als weg en er zit al een overmaat plug in. Paul kijkt of er slijpsel aan de magnetische plug zit, meestal een teken dat ergens overmatige slijtage is, wat gelukkig niet het geval blijkt. De afstelling van de

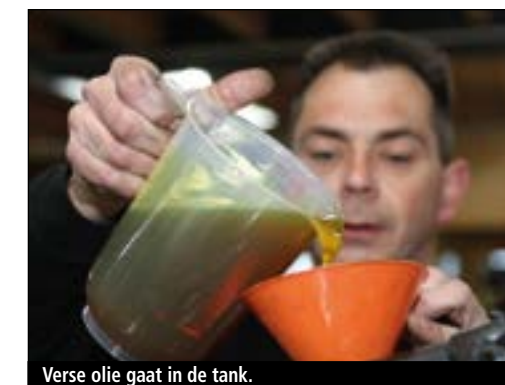
Verse olie gaat in de tank.

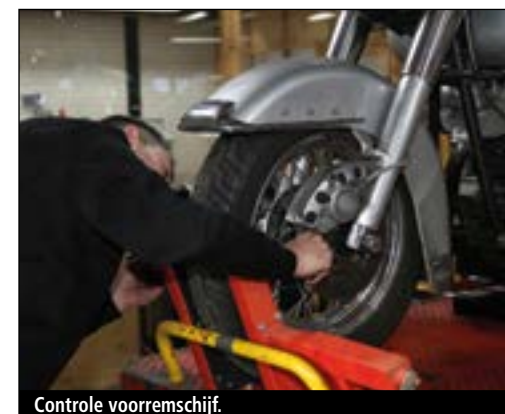
Controle voorremschijf.

eerst met de rem aan de slag. Die heeft prioriteit. Voorvorkolie ververset is bij dit type vork een bes-te klus waar veel tijd in gaat zitten, dat kunnen we een andere keer doen." Henk vult aan, "Maar je kunt niet iemand weg laten gaan zonder voorrem!" Filip is blij en vertelt, "Ik ben al bij drie zaken geweest, maar niemand had de kunde of zin om mij te helpen, ik werd zo weer weggestuurd!" De minilift wordt onder het voorste deel van het frame gezet en Paul controleert de voorwiellagers. Deze hebben wat speling en de remblokken zijn versleten. Hij meet de dikte van de remschijven, voor en achter is dat 5.4 mm. Ze zijn in redelijke conditie en vertonen geen scheuren, maar de voorremschijf is fettig en blauw. Ook het remreservoir

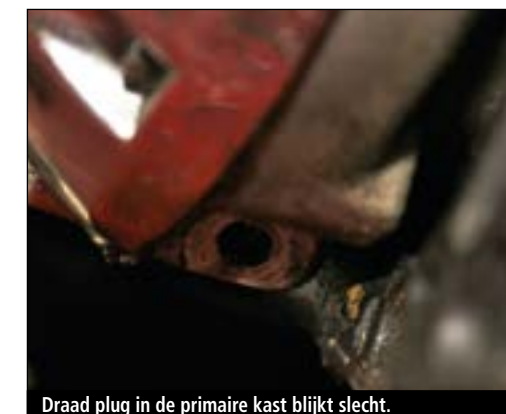
Draad plug in de primaire kast blijkt slecht.

koppeling en de spanning van de primaire ketting blijken goed. De oude pakkingen worden verwijderd en de oude pakkingresten goed afgekrabd. Als de olie eruit is gelopen (het is ooit een gesloten kast systeem gemaakt met eigen olie, in plaats van de circulerende) gaat Paul een extra-oversized plug monteren. De oversized die erin zat had maat 1/2 inch, nu komt er een 5/8 plug in. Daarvoor moet het gat iets worden uitgeboord, wat geen makkelijke klus is omdat het schuin van onderen moet gebeuren. En dan moet er eerst ook nog eens een boor worden afgedraaid in de draaibank omdat hij anders niet in de boormachine past. Paul lacht en zegt, "We zijn eraan gewend zelf gereedschap aan te passen of helemaal zelf te maken,"

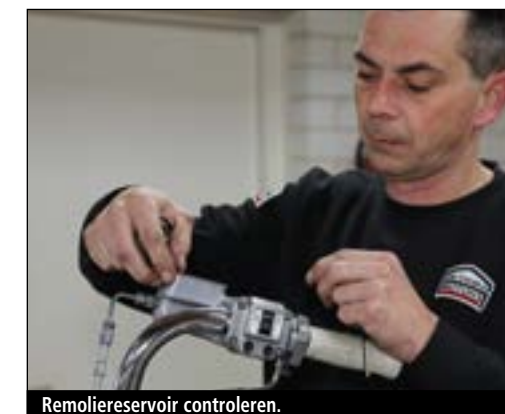
Remoliereservoir controleren.

blijkt helemaal leeg te zijn, "Dat hoort niet, het is tenslotte geen luchtrems," grijnst Paul. Er zit dus ergens een lekkage. Het reservoir wordt gevuld met de voorgeschreven DOT 5 remvloeistof. Let op, je mag nooit verschillende remvloeistoffen mengen, dus ook niet DOT 4 erbij doen of zelfs DOT 5.1 want dan gaan je rubberen afdichtingen opzwellen en stuk en heb je geen remkracht meer! Al snel blijkt waar het euvel zit, de ontluichtingsnippel op de originele 'Banaan' voorremklauw lekt. Sterker nog, hij blijkt bij nader onderzoek zo goed als los te zitten. Hier is ooit vreselijk pruts-werk geleverd. Er is verkeerd en te diep geboord en er is een oversized ontluichtingsnippel met een soort helicoil-achtig busje in gezet, maar niet op

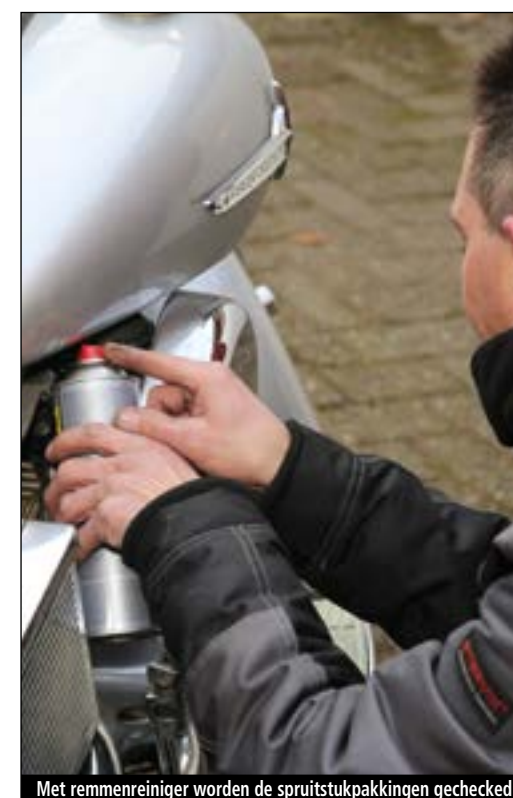
De motor ‘pets’ een beetje door het luchtfilter, een teken dat hij iets te arm staat. Dat kan meerdere oorzaken hebben, te kleine sproeier, lek inlaatrubber of een verkeerde afstelling. Door met remmenreiniger rond het inlaatspruitstuk te spuiten, wordt gekeken of de motor daar op reageert. Dat doet ie wel een beetje, dus daar moet straks ook naar gekeken worden. Paul merkt bovendien op dat er een rammel te horen is, de voorrem niets doet en bij controle van de verlichting, blijkt het remlicht niet te werken. Naast de servicebeurt moet hier dus ook allemaal even naar gekeken worden.

Met remmenreiniger worden de spruitstukpakkingen gechecked.

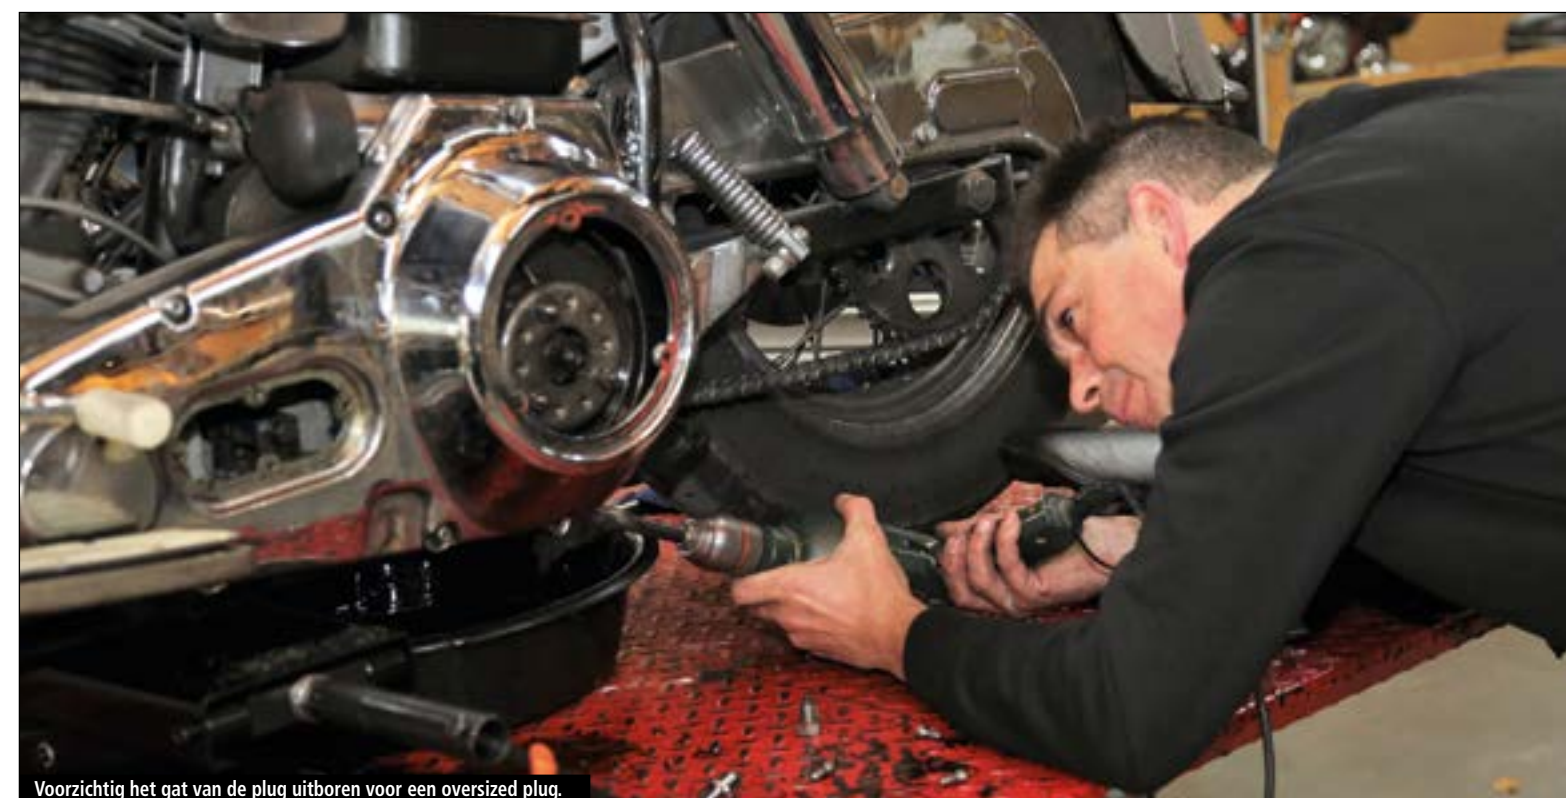
Voorzichtig het gat van de plug uitboren voor een oversized plug.

en vervolgt lachend, "Naast monteur moet je ook gereedschapsmaker zijn!" Na het boren gaat de tap erdoor en zit er weer fris draad in de kast en kan de nieuwe plug vastgezet worden en de verse primary olie erin.

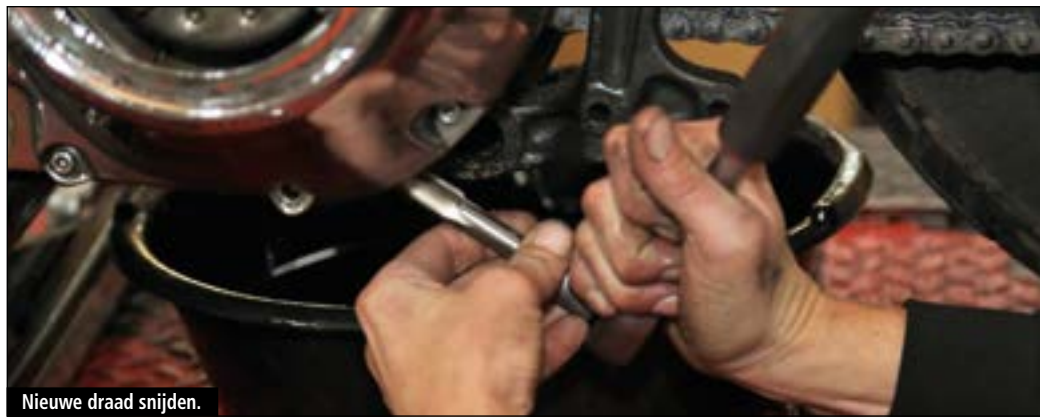
Nieuwe draad snijden.

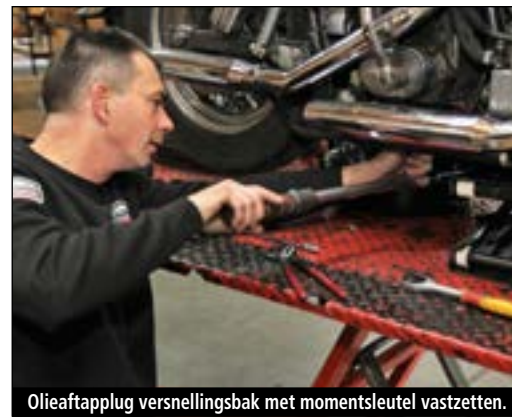
Olieaftapplug versnellingsbak met momentsleutel vastzetten.

De covers worden met nieuwe pakkingen weer gemonteerd en - zoals het hoort - worden met een momentsleutel de boutjes met de juiste spanning weer vastgezet. "Je moet 't doen zoals het hoort," aldus Paul, "veel mensen zetten deze boutjes veel te vast. Dan krijg je kromme deksels of gaat de schroefdraad stuk. Denk daaraan, het zijn kleine dingetjes, maar wel belangrijk!" waarschuwt hij. De aftapplug wordt ook weer met de momentsleutel aangedraaid. De versnellingsbak krijgt ook verse 80W90 olie. Aan de zijkant van het kickstarterkleef zit een kleine inbusbout, draai die eruit en op het moment dat daar wat olie uitkomt, weet je dat het goede niveau is bereikt.

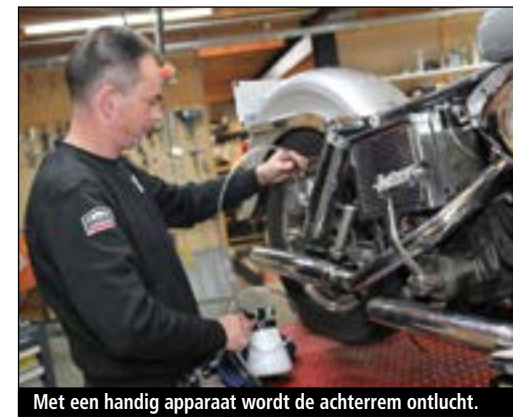
Met een handig apparaat wordt de achterrem ontluicht.

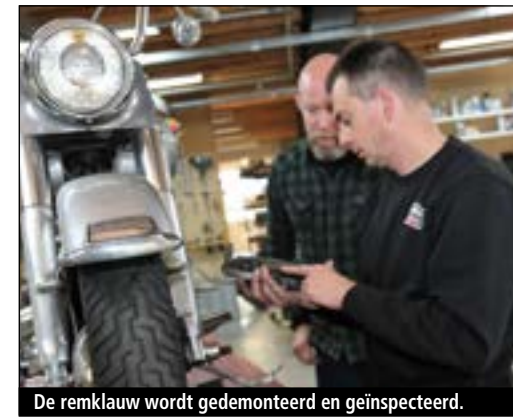
De remklauw wordt gedemonteerd en geïnspecteerd.

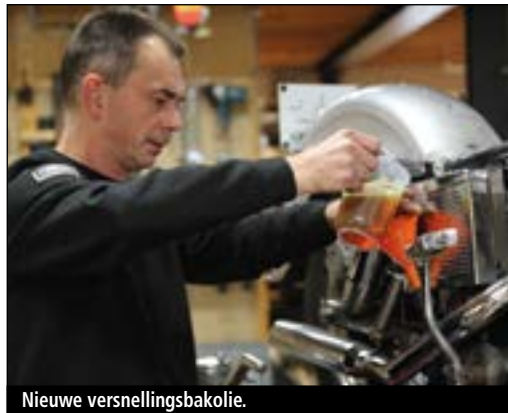
Nieuwe versnellingsbakolie.

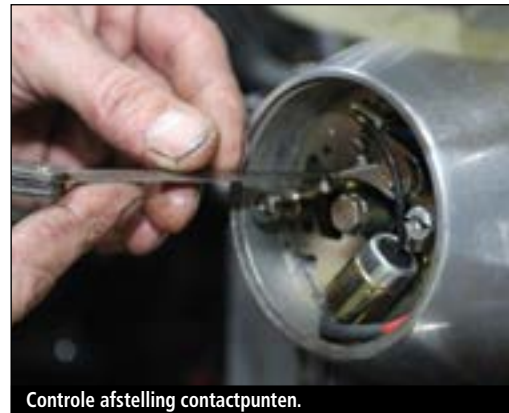
Controle afstelling contactpunten.

Met een voelmaat worden de contactpunten gemeten en Paul controleert de veertjes en andere delen en zet de ontsteking op tijd. "Hij stond net ietsje te vroeg," weet Paul, die nieuwe bougies pakt en een heel klein lijk kopervet op de schroefdraad

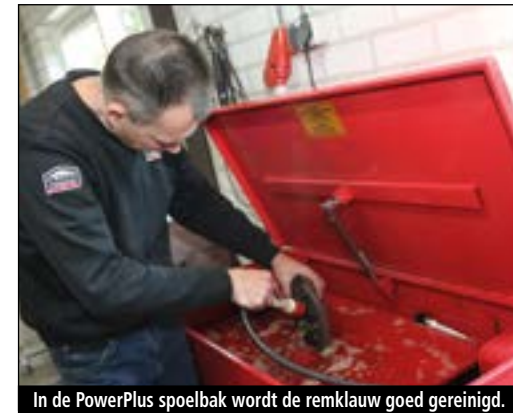
In de PowerPlus spoelbak wordt de remklauw goed gereinigd.

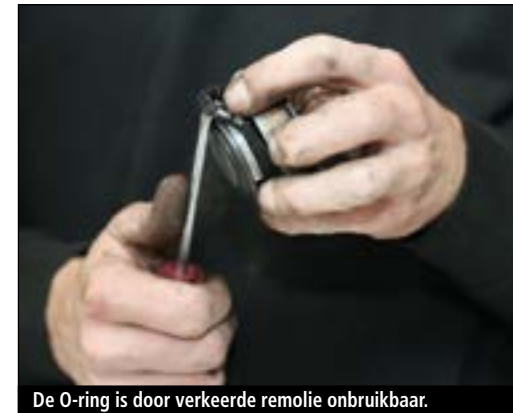
De O-ring is door verkeerde remolie onbruikbaar.

perslucht op en 'Plop!' daar komt ie al. De rubbers zijn helemaal opgezwollen en uitgedroogd. Zuiger en wand zien er gelukkig nog goed uit en nieuwe rubbers worden gebruikt, "Niet met vet insmeren bij montage, maar met Vaseline," aldus Paul, "want in vet zitten zuren die het rubber kunnen aantasten!" De nieuwe remblokken klikken op hun plek en de Banaan wordt weer vastgezet op de vork, uiteraard met de momentsleutel. Het remvloeistofreservoir wordt weer gevuld en met behulp van een handig stuk gereedschap wat op perslucht werkt wordt de vloeistof door de remleiding gezogen tot de lucht er helemaal uit is. "De remschijf schuur ik lichtjes op om de gelekte remolie er af te krijgen, daarna behandel ik 'm nog eens grondig met remmenreiniger," legt Paul uit. "Zo, hij remt weer, maar doe er zo snel mogelijk iets aan," geeft Paul aan Filip mee, die instemmend knikt.

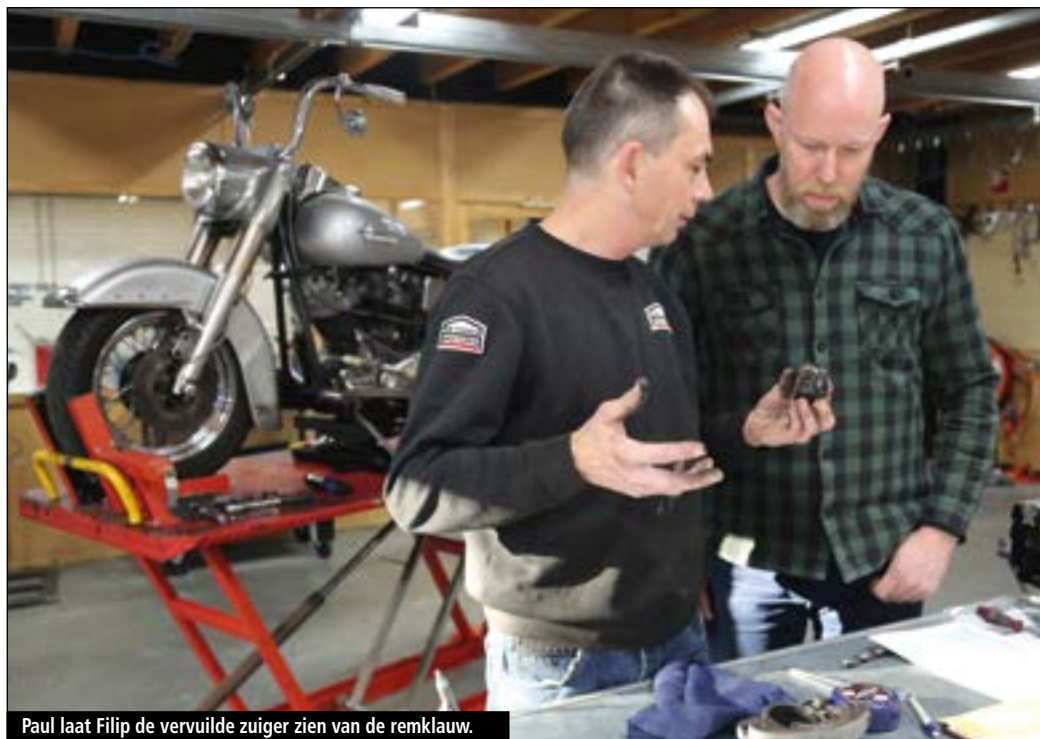
Paul laat Filip de vervuilde zuiger zien van de remklauw.

Voor de nieuwe remblokken dient de Banaan gemonteerd te worden, maar er is nog een probleem... De zuiger die de remblokken tegen de schijf moet drukken, zit muurvast in de klauw. Paul heeft daar een handig trucje voor, hij zet er

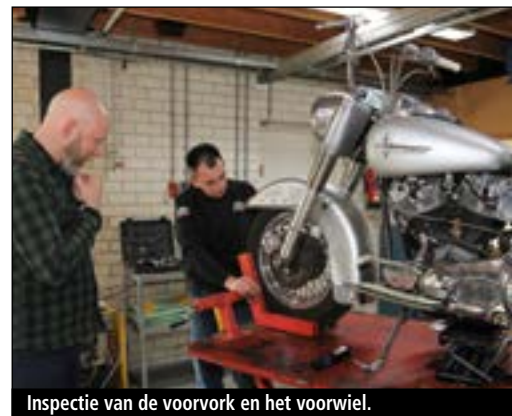
Inspectie van de voorvork en het voorwiel.

Dan is de voorkant aan de beurt. De vork is in goede conditie en veert en dempt prima, had Paul tijdens het proefrijden al opgemerkt. "Dan ga ik

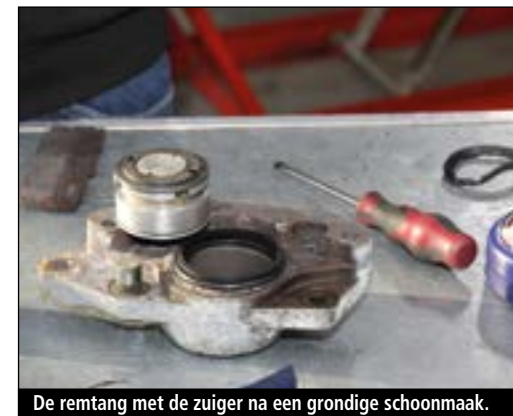
De remtang met de zuiger na een grondige schoonmaak.

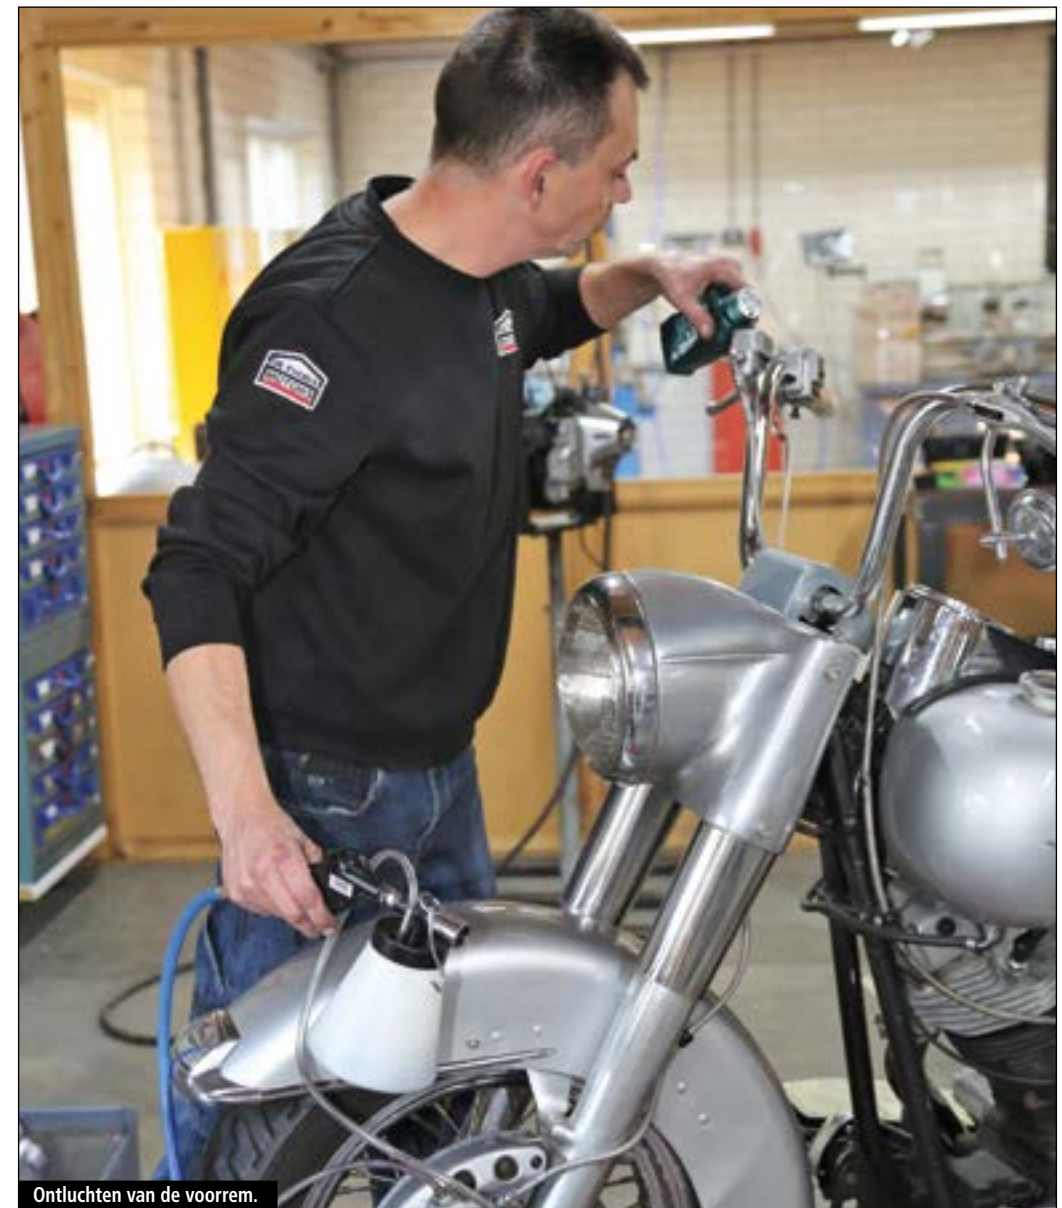
Ontluichten van de voorrem.

de goede manier. Daarom is de nippel lek en zit los in de klauw. Paul zuigt eerst alle remolie weer uit de leiding en maakt alles goed schoon. Het busje wordt grondig opgefist en met Loctite vastgezet. Nadat deze goed is gedroogd kan de nippel weer gemonteerd worden, "Maar," zo waarschuwt Paul Filip, "Dit is een tijdelijke oplossing. Deze remklauw moet eigenlijk vervangen worden!"

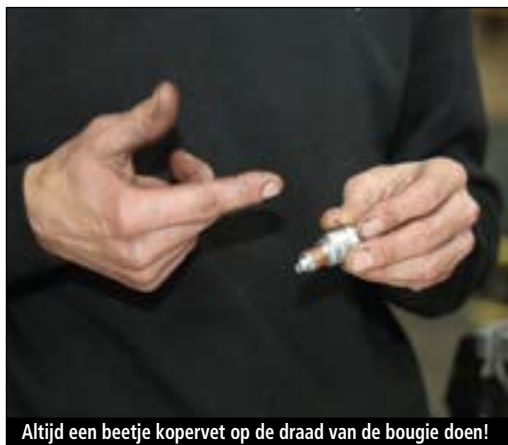
Altijd een beetje kopervet op de draad van de bougie doen!

smeert. "Ook hier geldt weer, niet te vast zetten! Het kopervet is ervoor dat de draad niet beschadigd, want als bougies er lange tijd inzitten, gaan door de verschillende materialen (aluminium en metaal) de bougies een soort van 'vastrotten'. Filip haalt het luchtfilterhuis eraf en controleert samen met Paul het luchtfilterelement. "Kijk," wijst Paul op een slechte plek," hier kan je zien dat het 'terugpetsen' van je carburateur gevolgen heeft. Het materiaal is al een beetje 'weggebrand'. Een te arm lopende motor kan vergaande gevolgen hebben. Zo kan je het luchtfilterelement beschadigen, maar nog erger; je blok loopt te heet en kan een beschadiging aan de cilinderkop oplopen. Je hele blok kan zelfs in puin draaien! Bovendien rijdt het zeer onplezierig en door het petsen kan je motor op vervelende en onverwachte momenten afslaan. Het filterelement wordt goed in de Powerplus spoelbak uitgewassen en met remmenreiniger schoongemaakt, uitgeblazen, waarna het even mag opdrogen en straks weer gebruikt wordt.

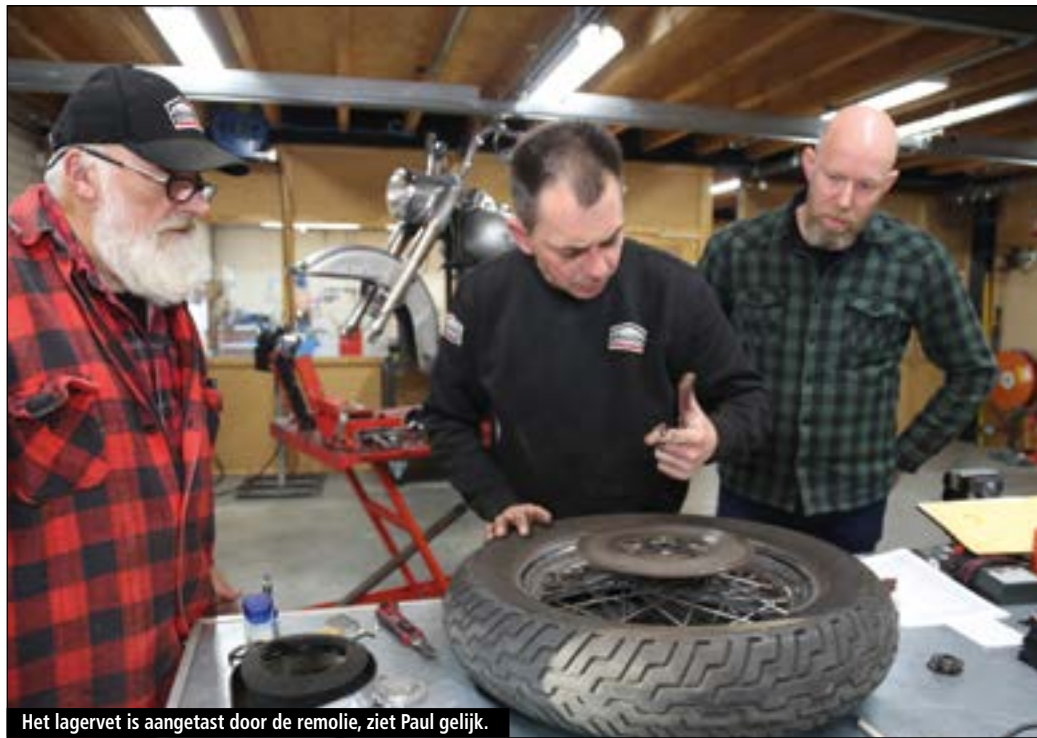
Het lagervet is aangetast door de remolie, ziet Paul gelijk.

Het voorwiel mag er uit, de as wordt er met behulp van een koperen hamer voorzichtig uitgetikt. "Geen stalen hamer gebruiken, die beschadigt de schroefdraad op je as!" waarschuwt Paul. "Wat ik altijd meteen controleer, is de spanning van de spaken." Paul tikt met een kleine schroevendraaier tegen de spaken, want zo hoort hij of een spaak te los zit. De spaken in het voorwiel zijn goed. De wielagers lijken er goed uit te zien, maar het vet zit overal en dat is geen goed teken. "Een gevolg van de remolielekkage," weet Paul, "Nieuwe lagers met nieuwe keerringen en vet voorkomt verdere ellende." De remolielekkage heeft dus best wel verstrekende gevolgen. De lagers worden met speciaal lagervet ingesmeerd, de keerringen worden er met een dop voorzichtig en recht ingetikt. "Niet de clip vergeten!" Aan de andere kant van het wiel volgt dezelfde procedure.

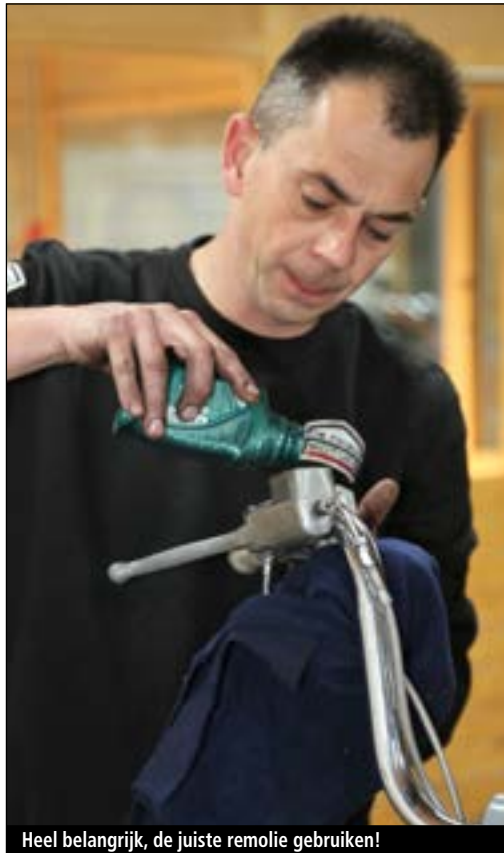
Heel belangrijk, de juiste remolie gebruiken!

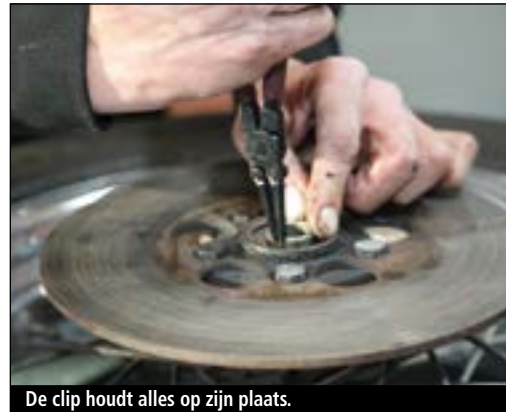
De clip houdt alles op zijn plaats.

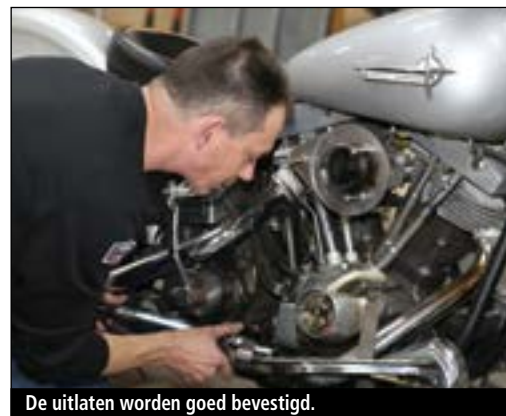
De uitlaten worden goed bevestigd.

tor goed is uitgelijnd. Met de kettingspanners op het achterwiel wordt wel eens gerommeld en staat het achterwiel niet kaarsrecht in de motor. Linksaf gaat dan makkelijker dan rechtsaf of omgekeerd, en dat is niet de bedoeling! Paul verstelt de spanners tot de motor weer keurig in lijn is. Diverse delen van het uitlaatsysteem zitten los, een van de demperbevestigingen blijkt afgebroken. Als alles weer netjes en vast op zijn plaats zit, is er gelukkig nog tijd over om het probleem van het 'petsende' motorblok op te kunnen lossen. De carburateur wordt zorgvuldig afgesteld en het petsen wordt al 'n stuk minder. Toch wil Paul nog even kijken of de rubbers misschien lekken, luchtfilter en carburateur worden losgemaakt. De originele Keihin zit er niet meer op, in plaats daarvan zit een CV carburateur op de Shovelhead, die daar normaal gesproken heel goed op lopen. Paul ziet dat de vacuümaansluiting niet goed zit. "Dat scheelt al veel, de motor heeft tenslotte een ouderwetse vervroeger en puntjes, dus de vacuümaan-

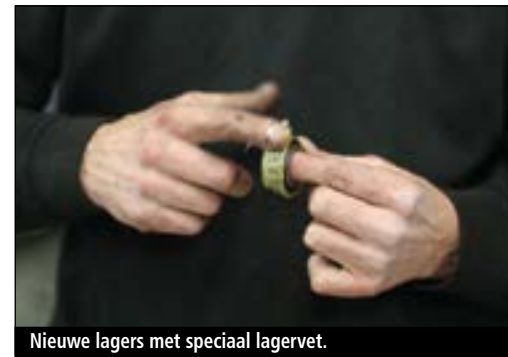
Nieuwe lagers met speciaal lagervet.

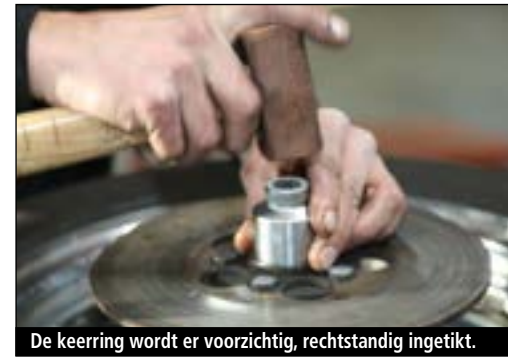
De keerring wordt er voorzichtig, rechtstandig ingetikt.

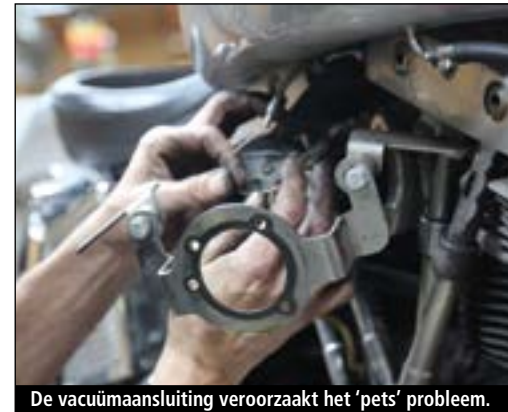
De vacuümaansluiting veroorzaakt het 'pets' probleem.

sluiting van de CV doet nu niets." Paul fikst het en de Shovelhead loopt prachtig!

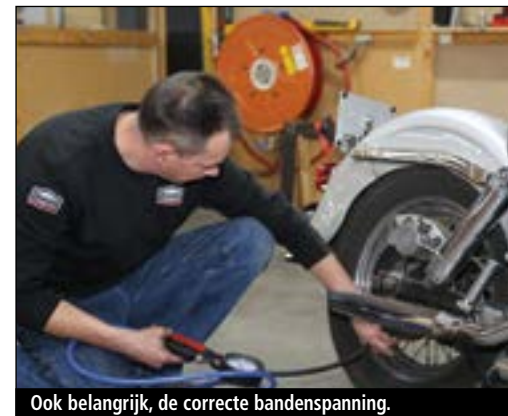
Ook belangrijk, de correcte bandenspanning.

De dag vliegt voorbij en als de bandenspanning is gecontroleerd en het voorwiel met de momentsleutel is vastgezet en Paul nogmaals alles heeft nagekeken, rijdt hij de FLH van de brug. Langs een lange aluminium rij wordt gekeken of de mo-

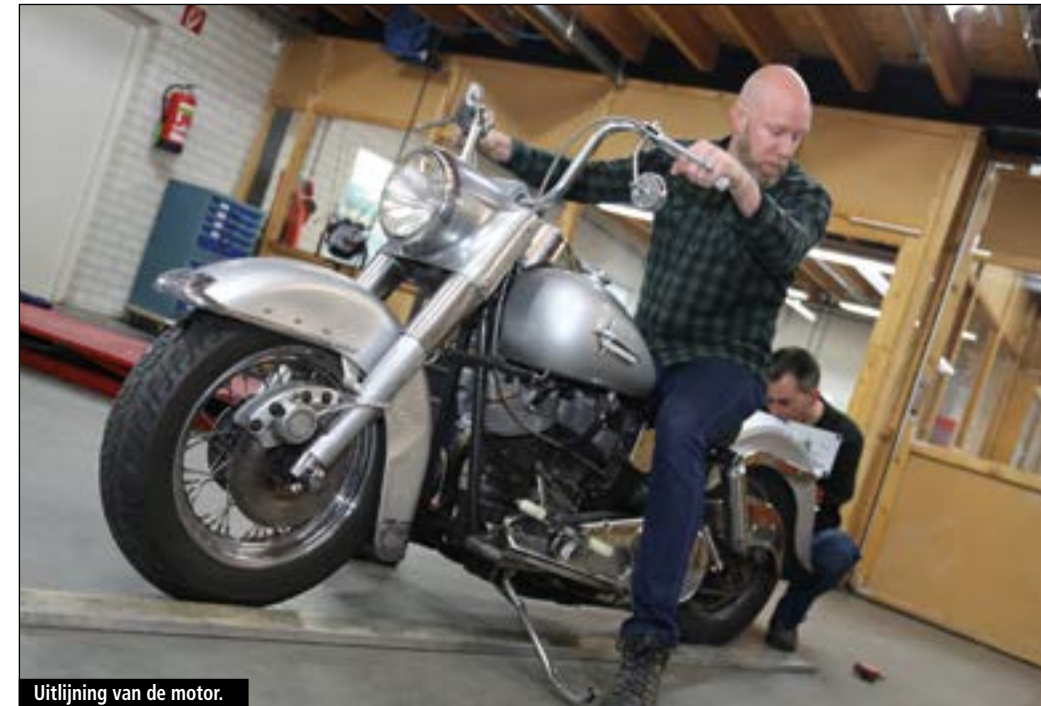
Uitlijning van de motor.
